Relatório de Evidência de Expurgo por Interrupção em Situação de Emergência

Município de Itabuna

Nº2020-12

Salvador, 18 de janeiro de 2021.

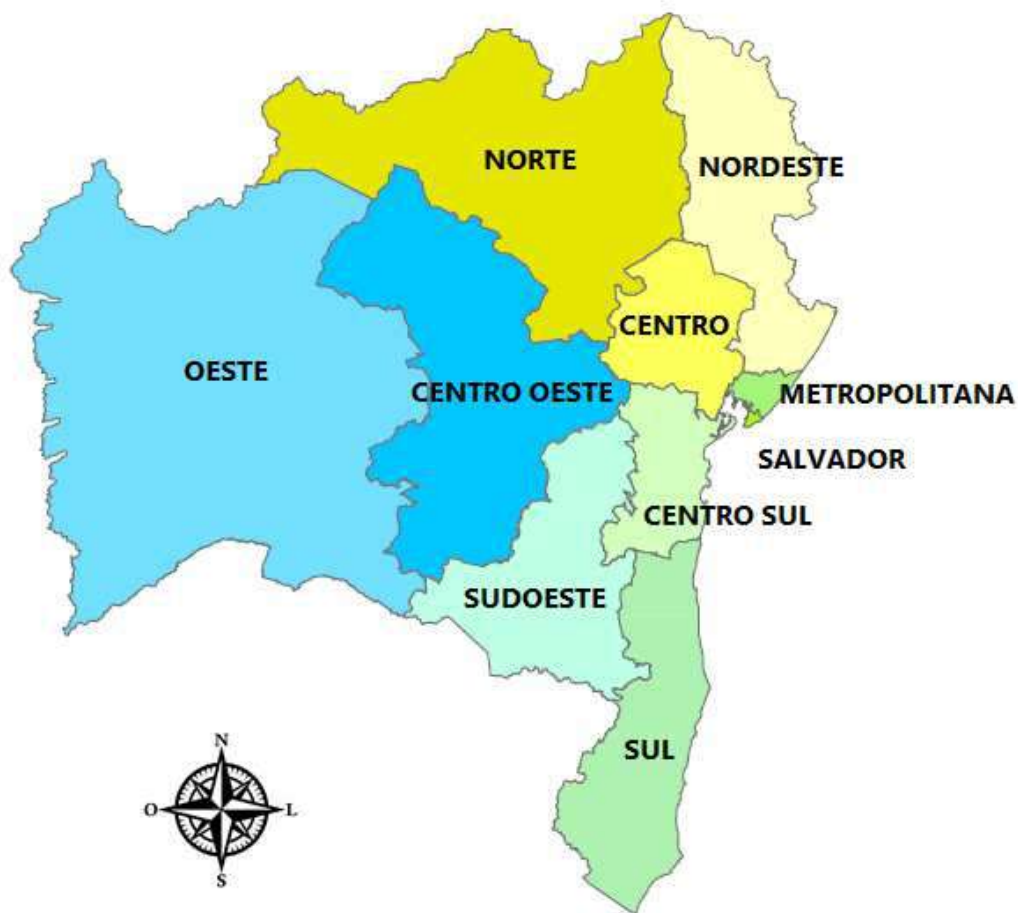
Figura 2 - Mapa dos Setores

A Coelba é dividida em 10 setores, abrangendo todo o estado da Bahia.

Este evento impactou o setor Sul.

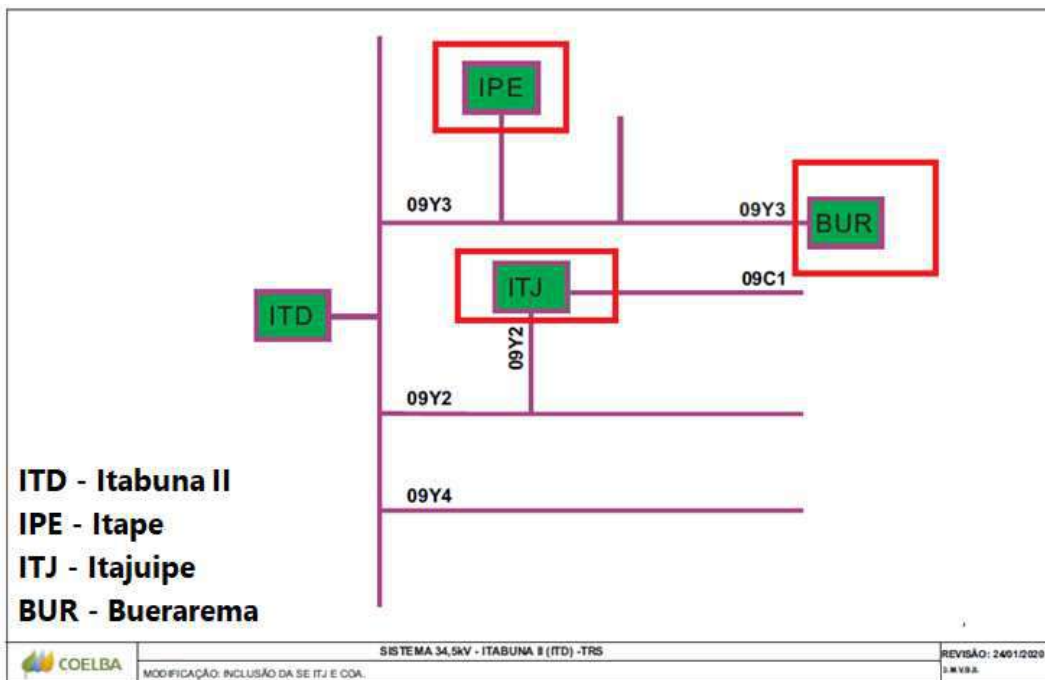
Figura 3 - Diagrama Unifilar Subtransmissão

4.3.2 Diagrama Unifilar da Subtransmissão dos Trechos Atingidos

ITABUNA II (ITD)

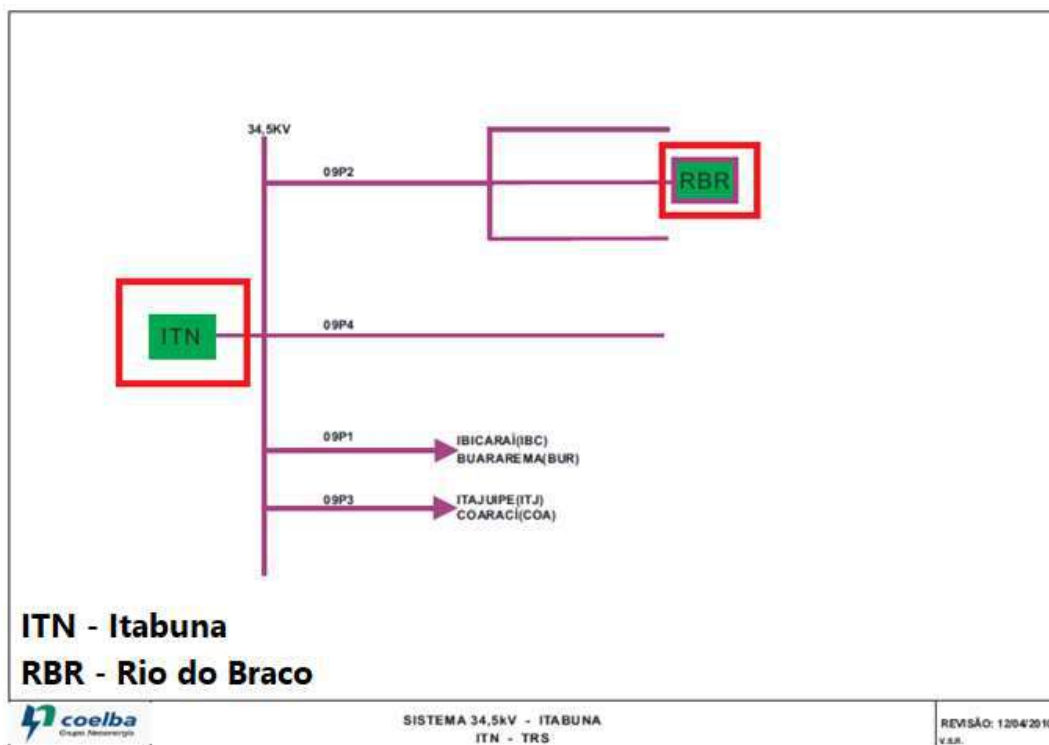
Figura 5 - Diagrama Unifilar Subtransmissão

ITABUNA (ITN)
